USZKODZENIA USZCZELNIEŃ CZOŁOWYCH POMP WIROWYCH STOSOWANYCH W LINIACH ROZLEWNICZYCH PIWA

FAILURES OF MECHANICAL SEALS FOR THE PURPOSE CENTRIFUGAL PUMPS USED IN BEER FILLING LINES

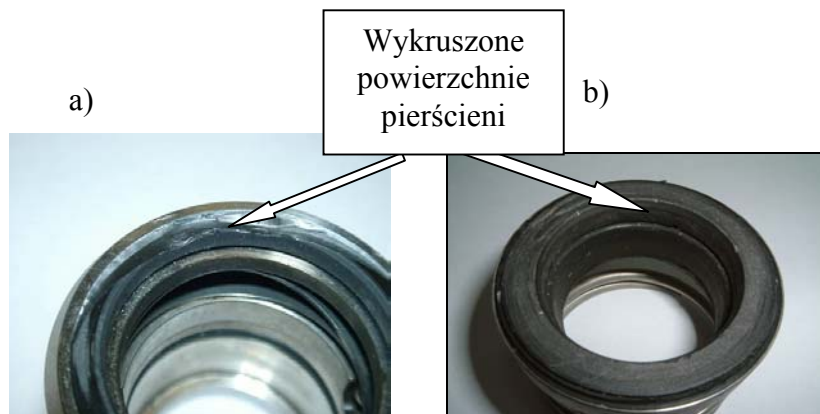
Przyczyny uszkodzeń uszczelnień są różnorodne, jednak najczęściej tracą zdolność spełniania swej funkcji w wyniku drgań emitowanych przez urządzenia, w których są zainstalowane. Wpływ drgań objawia się w postaci przedwczesnego zużycia powierzchni roboczej pary ślizgowej, zwiększonej nieszczelności lub utraty funkcji innych elementów zespołu uszczelnienia – uszczelnień pomocniczych (O-ringów), mieszek,

sprężyn, uchwytów i opraw. W wyniku drgań na powierzchni pierścienia uszczelnienia pracującego w pompie przetłaczającej gorące piwo pojawiły się wykruszenia - rys. 2.

Rys. 2. Uszkodzone powierzchnie ślizgowe pierścieni uszczelnień pracujących w pompach przetłaczających: a) piwo, b) lug sodowy

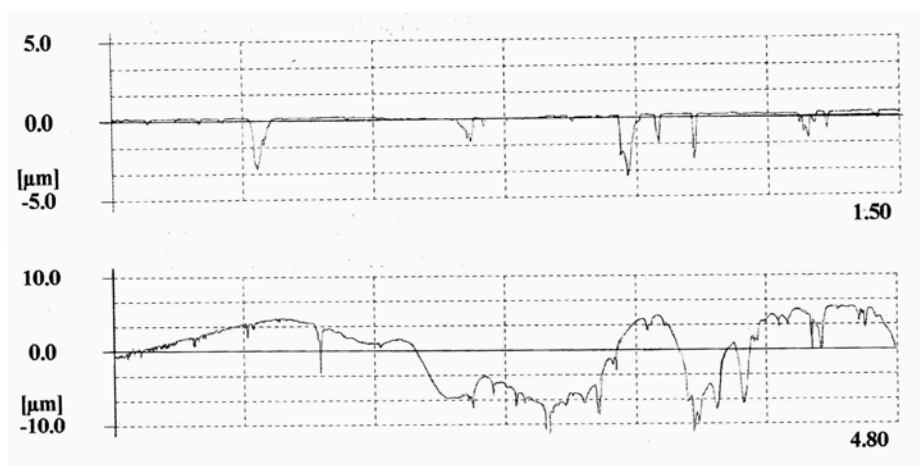
W celu porównania stanu powierzchni pierścieni ślizgowych uszczelnień: prawidłowo funkcjonującego oraz uszkodzonego, wykonano profilogramy - rys. 3. Do badań użyto profilografometru T8000 HOMMELWERKE z czujnikiem typu TK100. Badane pierścienie były wykonane z różnych materiałów i pracowały w odmiennych warunkach. Pierwszy z pierścieni, wykonany z węgliku wolframu, pracował w uszczelnieniu zamontowanym w pompie przetłaczającej piwo. Wycofany został z eksploatacji na skutek pęknięcia powierzchni współpracującej ze sprężyną. Powierzchnia ślizgowa pierścienia pozostała nieuszkodzona zachowując małą chropowatość ($R_a=0,25\mu\text{m}$). Drugi pierścień, wykonany z węgliku krzemu, pracował w uszczelnieniu zamontowanym w pompie przetłaczającej gorącą wodę. Jego powierzchnia uległa uszkodzeniu wskutek zużycia ściernego w wyniku oddziaływania drobnych zanieczyszczeń zawartych w wodzie. Profilogram jednoznacznie to potwierdza. Chropowatość powierzchni wynosiła $R_a=1,22\mu\text{m}$.

Rys. 3 Profilogram powierzchni pierścieni ślizgowych: a) nieuszkodzonego wykonanego z węgliku krzemu stosowanego w pompie piwa b) wykonanego z węgliku wolframu uszkodzonego wskutek ścierania ziarnami ściernymi zawartymi w przepompowywanej wodzie.

Wykonane pomiary chropowatości potwierdziły niszczący wpływ zanieczyszczeń zawartych w wodzie na powierzchnię pierścieni ślizgowych uszczelnienia czołowego. Takie uszczelnienie nie spełnia prawidłowo swojej funkcji.
